SIMULAÇÃO LABORATORIAL DE DISPOSITIVOS PARA A ATENUAÇÃO DE EROSÕES LOCALIZADAS (“SCOUR APRON”) EM ESTRUTURAS DE DEFESA COSTEIRA EM CILINDROS GEOSSINTÉTICOS

Dissertação submetida para satisfação parcial dos requisitos do grau de
MESTRE EM ENGENHARIA CIVIL — ESPECIALIZAÇÃO EM HIDRÁULICA

DEPARTAMENTO DE ENGENHARIA CIVIL

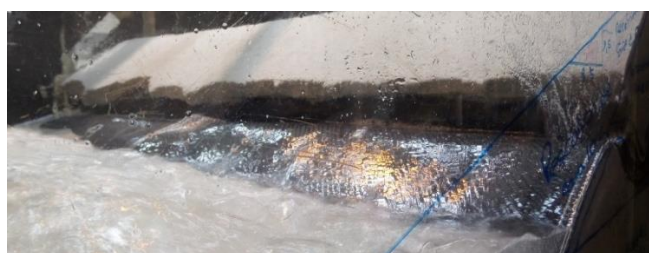
Figura D.322. Talude de recobrimento ao fim de 10 min.

Verifica-se uma gradual erosão ao nível do talude de recobrimento, semelhante em toda a largura do canal, figura D.322.

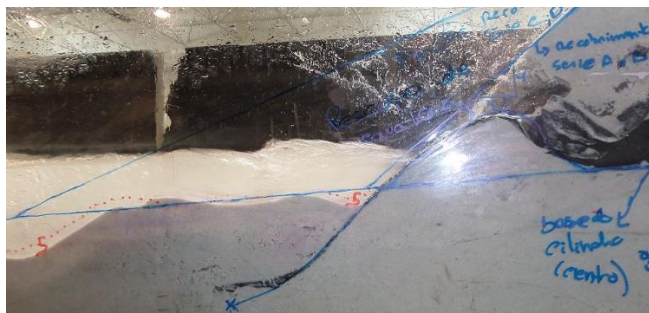
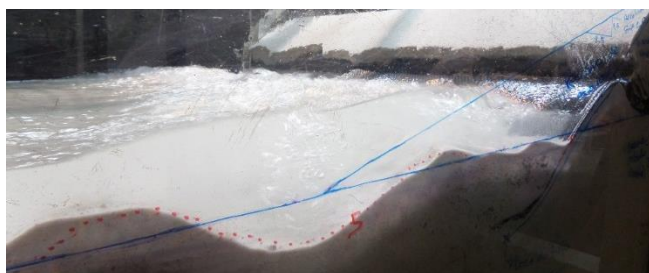
Formou-se uma pequena fossa de erosão a sotamar da cavidade de rebentação, na base do pescoço de cavalo. A profundidade da cavidade de rebentação aumentou ligeiramente. Estes aspetos são visíveis nas figuras D.323 e D.324.

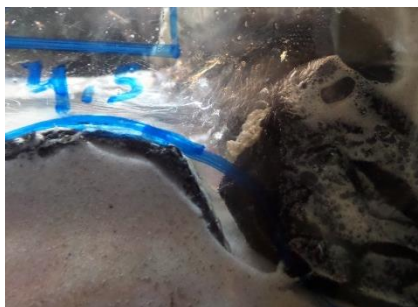
Figura D.325. Pormenor da zona entre o pescoço de cavalo e o cilindro.

A figura D.325 retrata a zona em que o pescoço de cavalo apoia o cilindro. Como se vê, funcionou como um caminho preferencial para a entrada da água. Apenas se verificou esta situação neste ensaio pois na fase de construção do modelo o pescoço de cavalo ficou ligeiramente à frente do que era suposto.

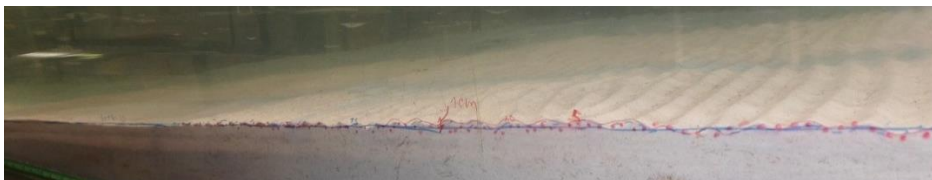
Figura D.339. Visão a partir da primeira janela no final do ensaio.

A barlamar do canal começaram a formar-se micro-rugosidades a aproximadamente 4 m da geratriz inferior do sistema de confinamento, figura D.339.

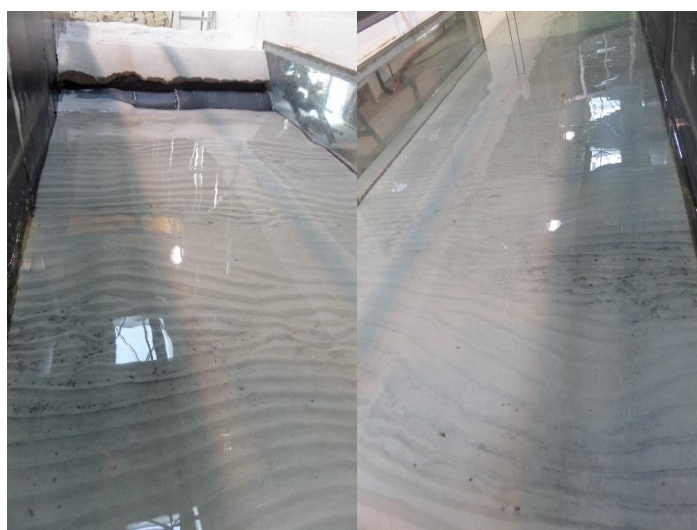
Figura D.340. Vista de cima do modelo no final do ensaio.

A figura D.340 retrata o modelo final em planta.

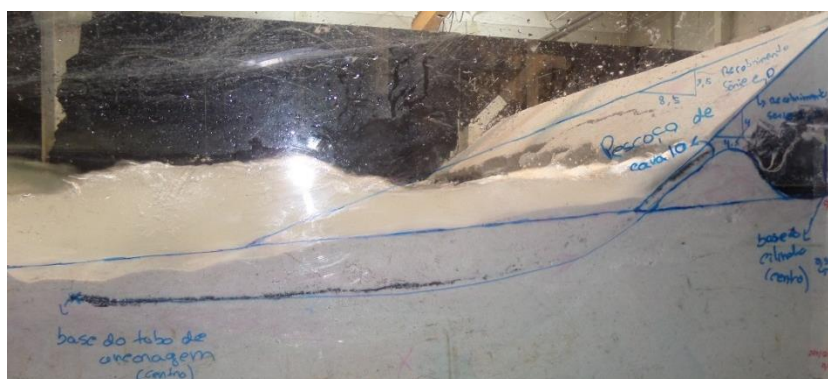
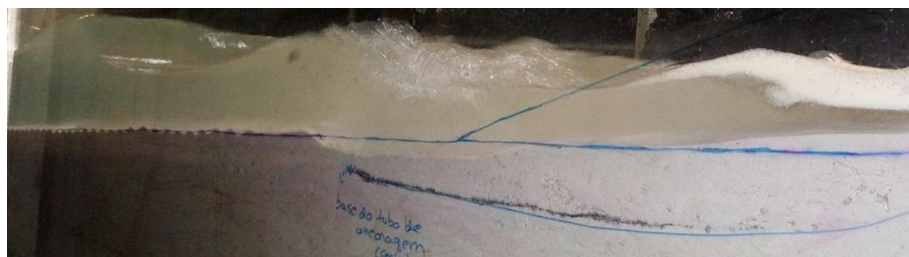
Começa a delinear-se a cavidade de rebentação acima do local onde está implantado o tubo de ancoragem. Formam-se micro-rugosidades a partir do início da segunda janela que se estendem até à cavidade de rebentação. A rebentação verifica-se em voluta, com a formação de um macro-vórtice. Todos estes aspetos são visíveis nas figuras D.344 e D.345.

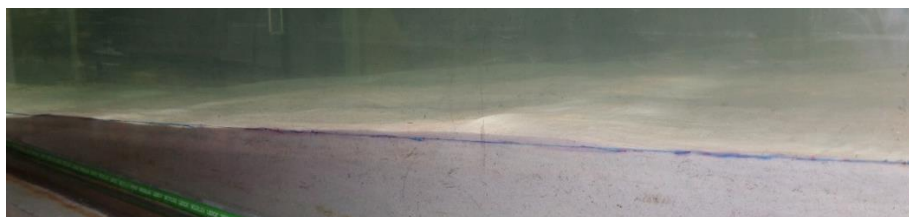
Figura D.346. Visão a partir da primeira janela ao fim de 5 min.

A barlar do canal não ocorreram alterações do perfil de fundo, figura D.346.

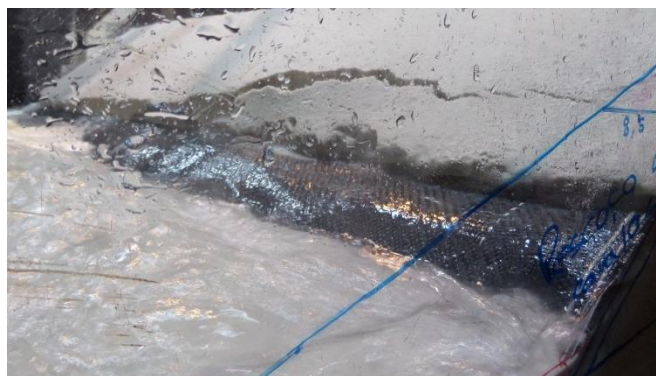
Figura D.347. Talude de recobrimento ao fim de 10 min.

Verifica-se uma contínua erosão ao nível do talude de recobrimento, principalmente do lado direito do modelo onde uma pequena parte do cilindro está já a descoberto, figura D.347.

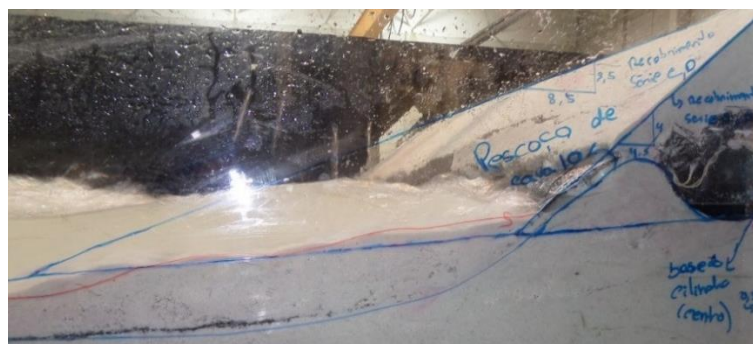
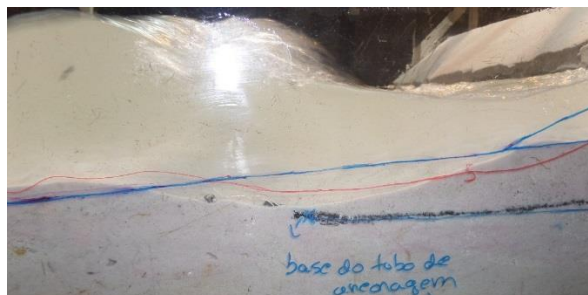
O perfil de fundos nas proximidades da estrutura não sofreu grandes alterações, apenas ocorreu uma ligeira migração da cavidade de rebentação para barlamar do canal. O tubo de ancoragem junto à janela começa a aparecer à superfície. Ambos os fenómenos estão retratados nas figuras D.348 e D.349.

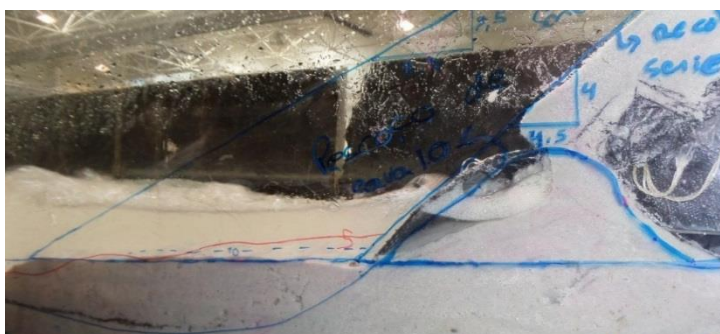
Figura D.351. Pormenor da zona junto ao cilindro dotado de scour apron ao fim de 15 min.

Ocorreu uma ligeira erosão no perfil de fundos nas proximidades da estrutura. No pescoço de cavalo é notória a entrada de água e a erosão da areia que o constitui, figura D.351.

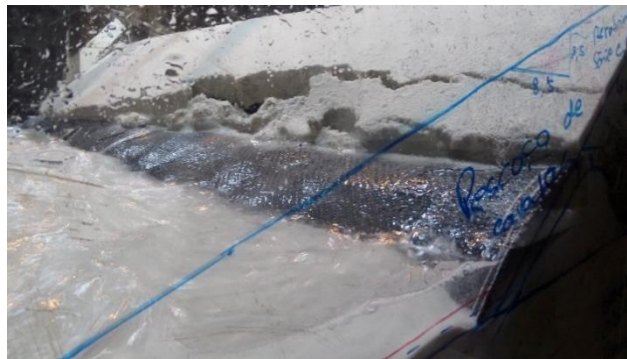
Figura D.353. Talude de recobrimento ao fim de 20 min.

Como se verifica na figura D.353, o talude de recobrimento na zona do pescoço de cavalo e do cilindro não sofreu grandes alterações. Forma-se uma pequena fossa de erosão na base do pescoço de cavalo.

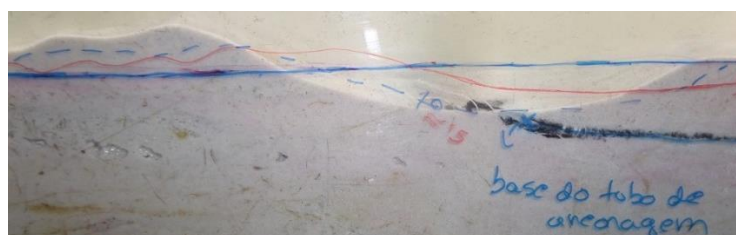
Figura D.355. Berma e Cavidade de rebentação ao fim de 20 min.

Houve uma notória migração da cavidade de rebentação para barlamar do canal bem como um ligeiro aumento da elevação da berma de rebentação, relativamente ao verificado ao fim de 15 min. O perfil de fundos ao fim de 15 min é semelhante ao verificado ao fim de 10 min e está representado na figura D.355 pela linha azul a tracejado.

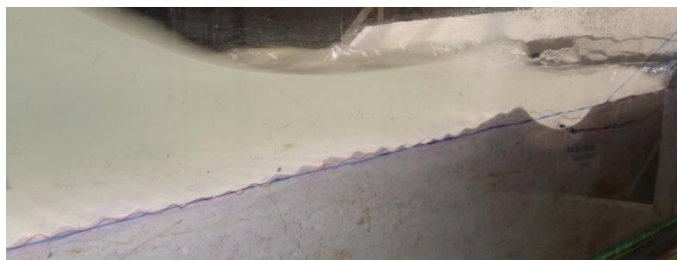
Figura D.356. Micro-rugosidades, berma de rebentação e cavidade de rebentação ao fim de 20 min.

As micro-rugosidades que se estendem desde o final da primeira janela até à berma de rebentação sofreram pequenas migrações para barlamar do canal, figura D.356.

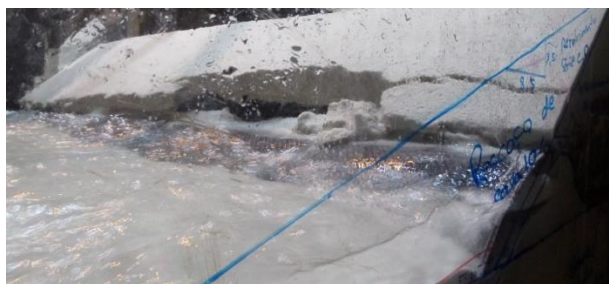
Figura D.357. Talude de recobrimento ao fim de 25 min.

A meio da estrutura, a gradual erosão sobre o talude de recobrimento levou a que parte do cilindro ficasse a descoberto, figura D.357.

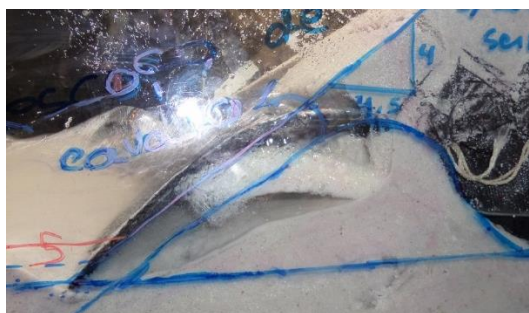
Figura D.358. Pescoço de cavalo junto ao vidro ao fim de 25 min.

A erosão ao nível da areia que constitui o pescoço de cavalo aumentou ligeiramente, figura D.358.

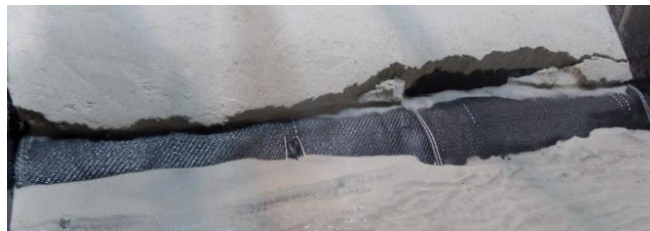
Figura D.360. Vista em planta do cilindro dotado de *scour apron* no final do ensaio.

A figura D.360 retrata o sistema de confinamento dotado de *scour apron*, em planta. Como se vê o pescoço de cavalo ficou a descoberto em toda a sua extensão notando-se uma erosão mais acentuada na metade do lado direito da estrutura. No lado direito à sobreposição das juntas, uma parte significativa do cilindro imediatamente acima do pescoço de cavalo ficou a descoberto. Junto à parede e ao vidro nota-se também uma erosão ligeiramente superior. A figura D.361 apresenta em pormenor as 3 zonas do modelo onde ocorreram fenómenos mais relevantes, ou seja, junto à parede, sobreposição das juntas e junto ao vidro.

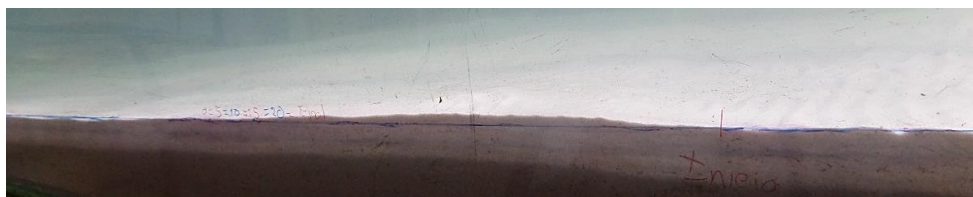
Figura D.367. Visão a partir da primeira janela no final do ensaio.

A barlamar do canal praticamente todo o perfil de fundos permaneceu inalterável, apenas no final da primeira janela se começaram a formar micro-rugosidades, figura D.367.

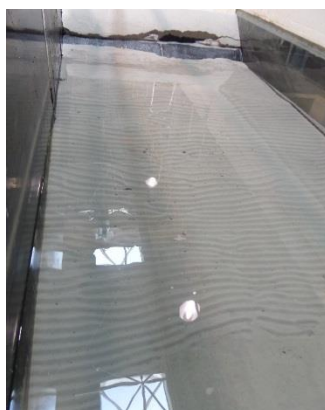
Figura D.368. Vista de cima do modelo no final do ensaio.

A figura D.368 retrata o modelo final em planta.

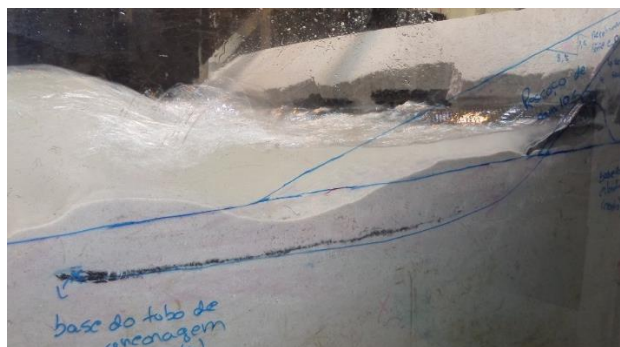
Figura D.374. Pormenor da zona junto ao cilindro dotado de *scour apron* ao fim de 5 min.

Forma-se a berma de rebentação, acima do local onde está implantado o tubo de ancoragem, seguida da respetiva cavidade de rebentação, figura D.374.

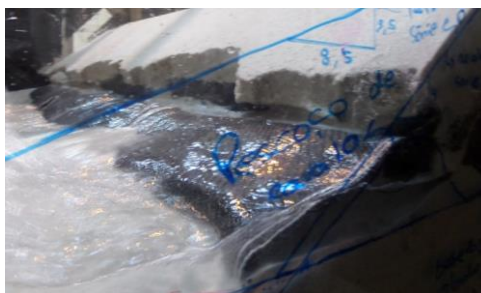
Figura D.377. Talude de recobrimento ao fim de 10 min.

Verifica-se uma gradual erosão ao nível do talude de recobrimento, mais acentuada na zona central, figura D.377.

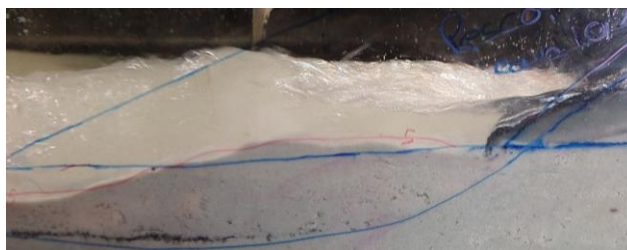
Figura D.378. Pormenor da zona junto ao cilindro dotado de scour apron ao fim de 10 min.

A sotamar da cavidade de rebentação ocorreu uma ligeira erosão do perfil de fundos, figura D.378. A cavidade de rebentação migrou ligeiramente para barlar do canal. A sua profundidade bem como a elevação da berma de rebentação não se alteraram, figura D.379.

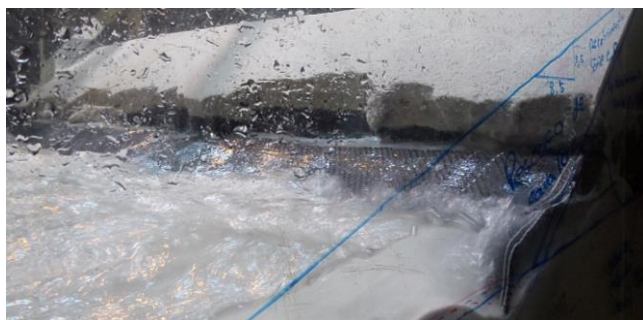
Figura D.382. Talude de recobrimento ao fim de 20 min.

A percentagem de cilindro que se encontra exposto é notoriamente superior, figura D.382. Junto à estrutura ocorreram leves migrações de areia e um aumento da profundidade da pequena fossa de erosão existente na base do pescoço de cavalo, figura D.383.

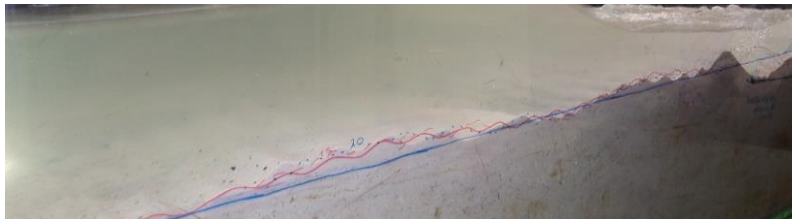
Figura D.387. Macro-rugosidades a barlar da berma de rebentação ao fim de 25 min.

A figura D.387 retrata as macro-rugosidades a barlar da berma de rebentação.

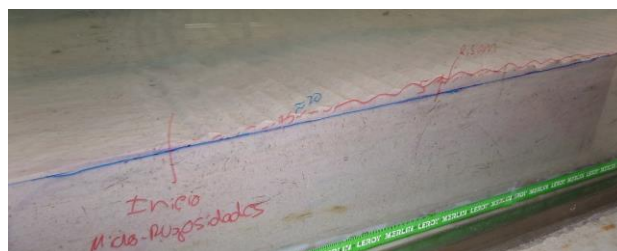
Figura D.394. Visão a partir da primeira janela no final do ensaio.

A barlar do canal começaram a formar-se micro-rugosidades a aproximadamente 3.85 m da geratriz inferior do sistema de confinamento, figura D.394.

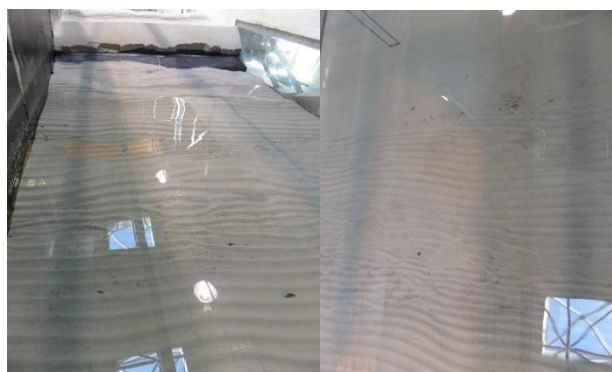
Figura D.395. Vista de cima do modelo no final do ensaio.

A figura D.395 retrata o modelo final em planta.
